Caractéristiques techniques et ergonomie du poste de conduite d'un broyeur utilisé pour une Préparation Mécanisée du Site

Lindsay Godard

Octobre 2024

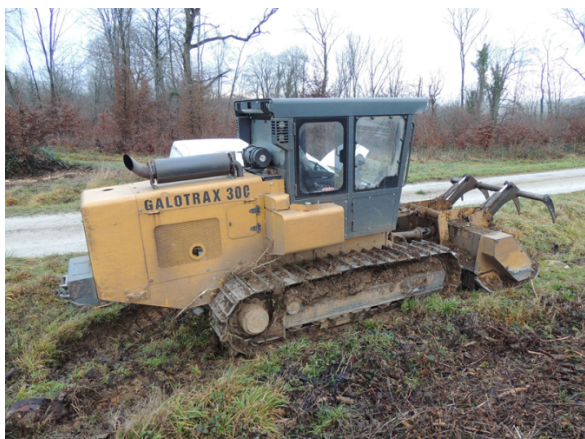
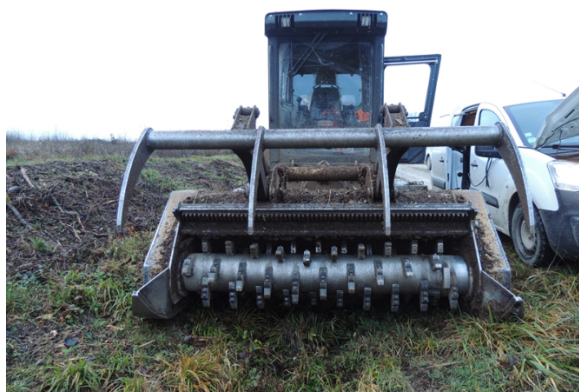
Marque : Plaisance

Modèle : Galotrax 300

Type : broyeur à marteaux BFG

Longueur de la machine : 660 cm

Largeur de la machine : 205 cm

Hauteur de la machine : 280 cm

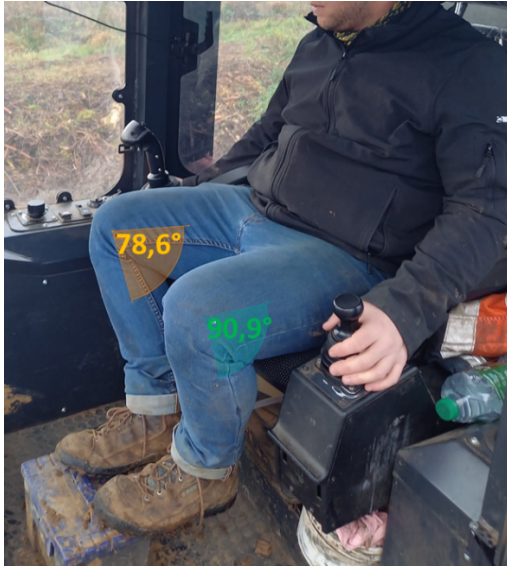
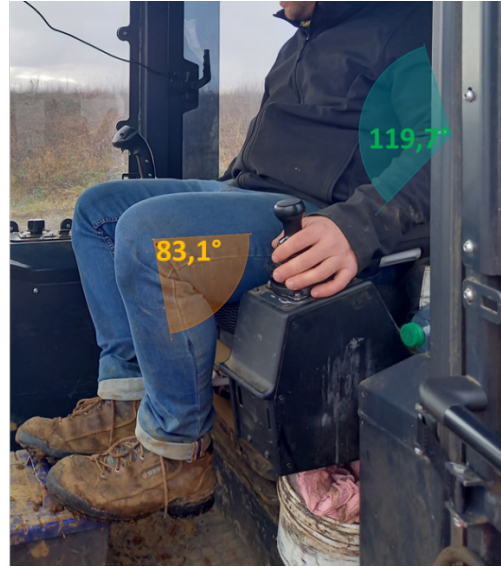
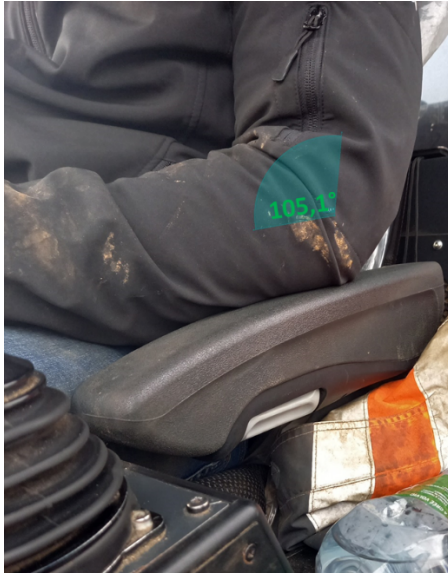
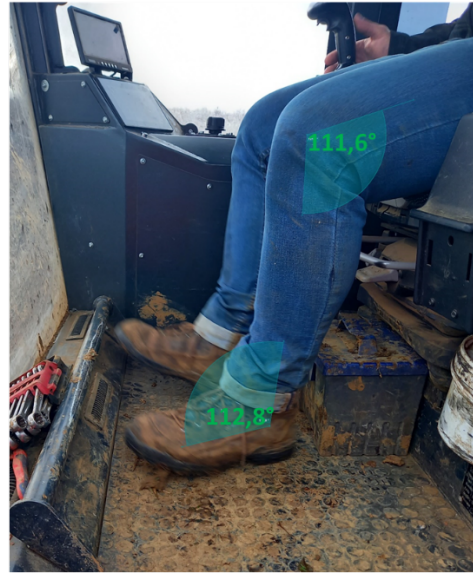
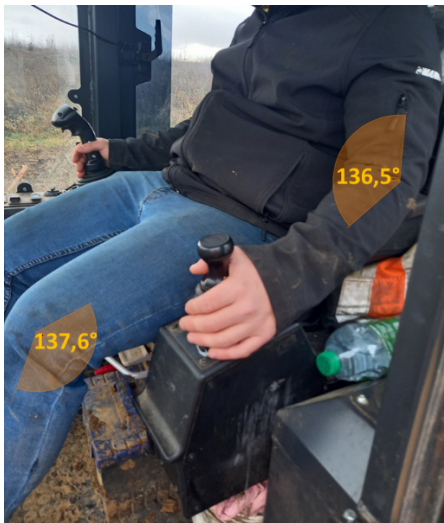
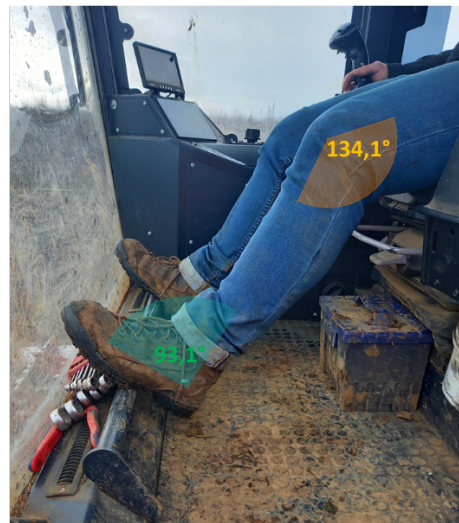
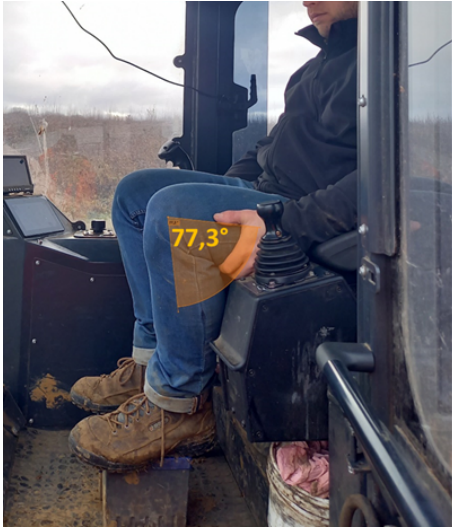
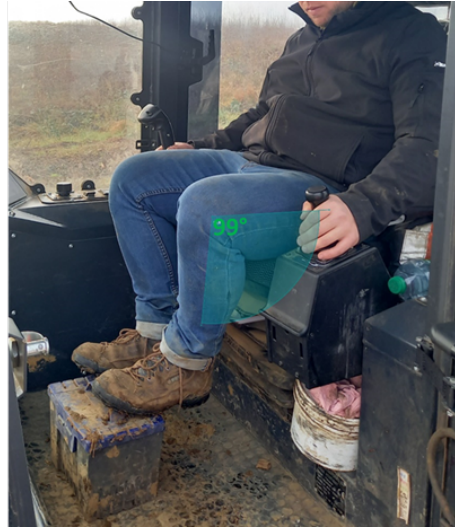
Postures et mesures des angles

Les angles des différentes postures de conduite ont été mesurés à l'aide du logiciel *Kinovea* qui permet l'analyse de photos et de vidéos. Les angles de références sont définis dans l'article *Travail en position assise – bonne posture* du CCHST (Canada) qui utilise la méthode OREGÉ (cf. https://www.cchst.ca/oshanswers/ergonomics/sitting/sitting_position)
